**ANALISIS SISMICO DEL BLOQUE UNO DE LA
FACULTAD DE ADMINISTRACION DE LA
UNIVERSIDAD LAICA ELOY ALFARO DE MANABI
AFECTADA POR EL TERREMOTO DE 2016**

**SEISMIC ANALYSIS OF BLOCK ONE OF THE FACULTY
OF MANAGEMENT UNIVERSITY OF ELOY ALFARO DE
MANABI AFFECTED BY THE EARTHQUAKE 2016**

Roberto Aguiar^(1,2), Jhon Barberan⁽³⁾

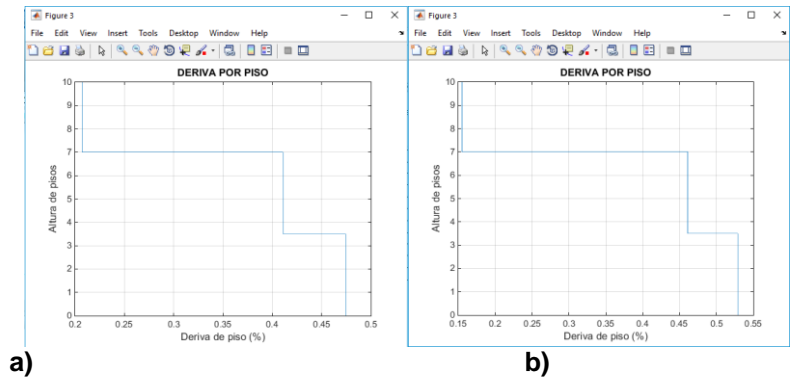
Figura 12 Derivas de piso E-W: a) Sentido Longitudinal; b) Sentido Transversal.

En la figura 12, se presenta las derivas de piso encontradas en el análisis sísmico en sentido longitudinal como transversal.
